Мр Ламија АБДИЈЕВИЋ
Сарајево

КОНЗЕРВАТОРСКО–РЕСТАУРАТОРСКИ РАДОВИ НА ХУСЕИН-ПАШИНОЈ ЦАМИЈИ У ПЉЕВЉИМА

CONSERVATION AND RESTORATION WORKS IN HUSEIN–PASHA MOSQUE IN PLJEVLJA

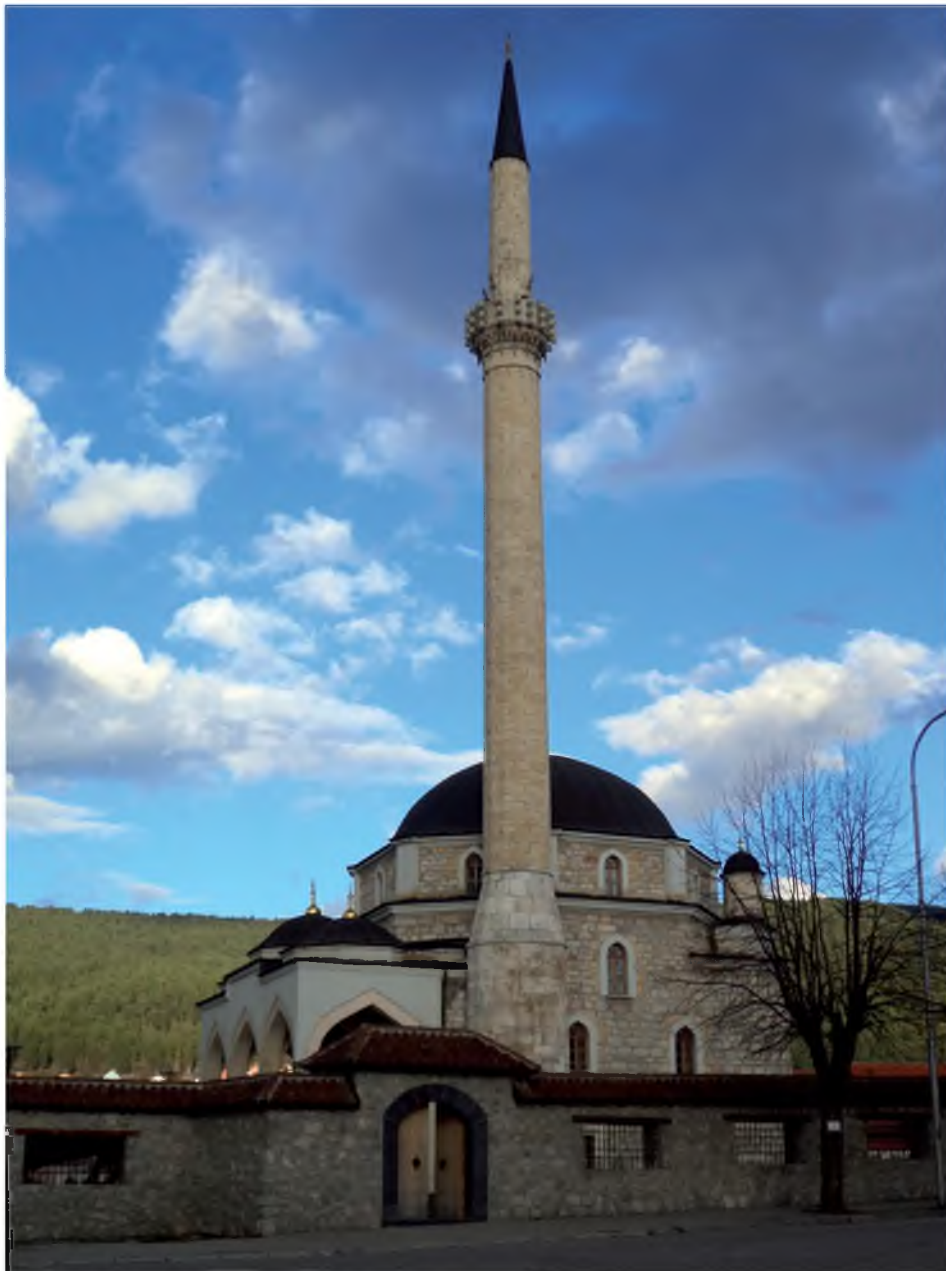
Хусеин-пашина цамија, ремек дјело исламске архитектуре, по свему судећи подигнута је 1569. године (сл. 1).¹ Изградио је као своју задужбину Хусеин-паша Бољанић, Бајрам-агин син,² родом из села Бољанић, које се налази око 20 km удаљено од Пљеваља. Хусеин-паша је био брат Синанбега Бољанића, зета великог Мехмед-паше Соколовића, који је имао знатан утицај на њихов одгој и однос према завичају.

Слика 1. Хусеин-пашина џамија

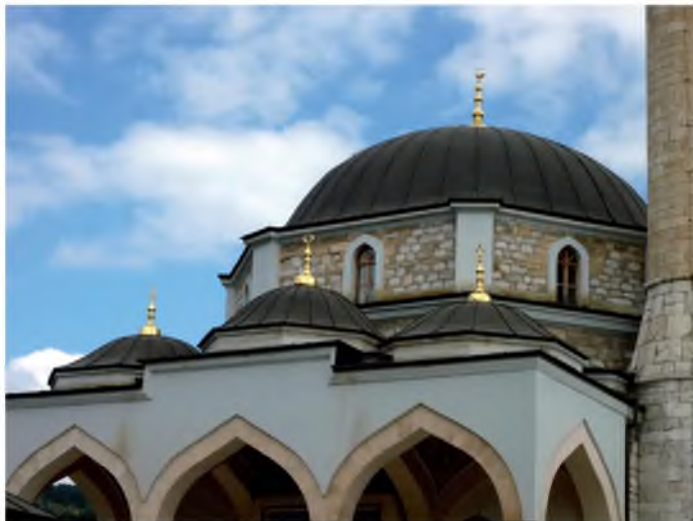
У архитектонској концепцији пљеваљске цамије три елемента скрећу на себе посебну пажњу, а то су: тамбур главне куполе (сл. 2), затим двије мале куполице над михрабским зидом (сл. 3) и најзад, занимљив куполни систем примјењен над тријемом (сл. 2).³

Слика 2. Предње куполице и тамбур

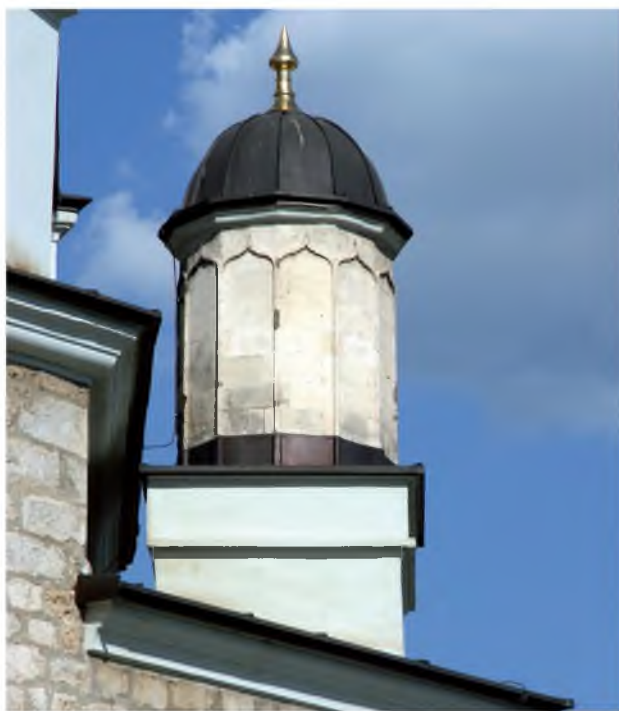
Слика 3. Слијена куполица

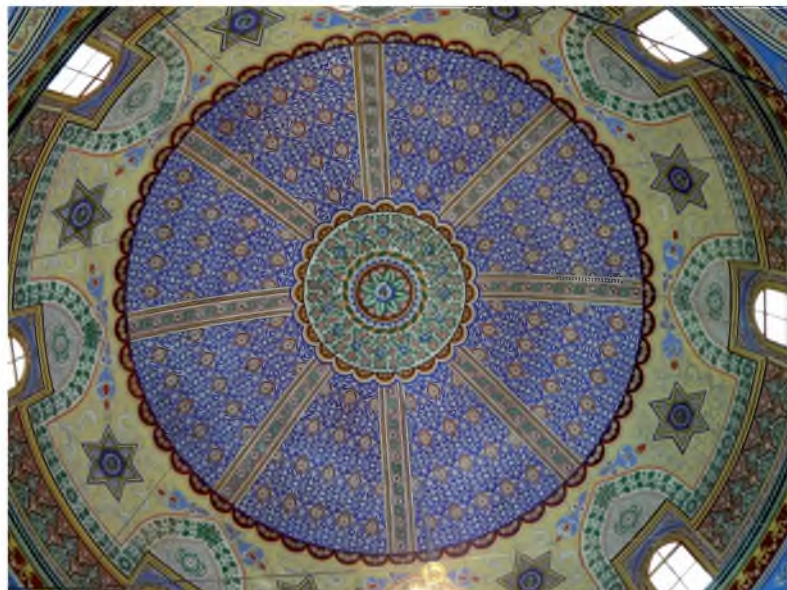
Сондажним истраживањима на површинама куполе и тамбура нису откривени старији бојени-сликани слојеви од постојећег, за који је утврђено да потиче из 1888. године, односно да се ради о трећем бојеном слоју. Приликом извођења конзерваторско-рестаураторских радова, на цјелокупним површинама куполе и тамбура задржан је постојећи трећи слој са свим вриједностима која заслужују валоризацију и заштиту. Радови на куполи и тамбуру су обухватили чишћења плоха, фиксирање сликаних декорација, инјектирање поткљобучених мјеста, додатно чишћење фиксираних и инјектираних површина и рестаурацију и ретуширање појединих мјеста (сл. 4, 5).

Слика 4. Купола

Слика 5. Унутрашњост – горња зона

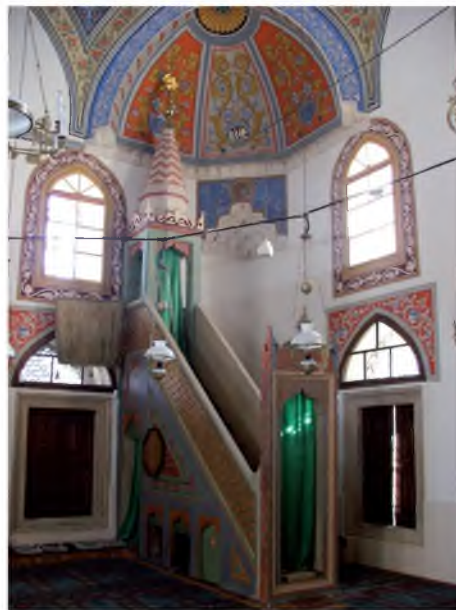
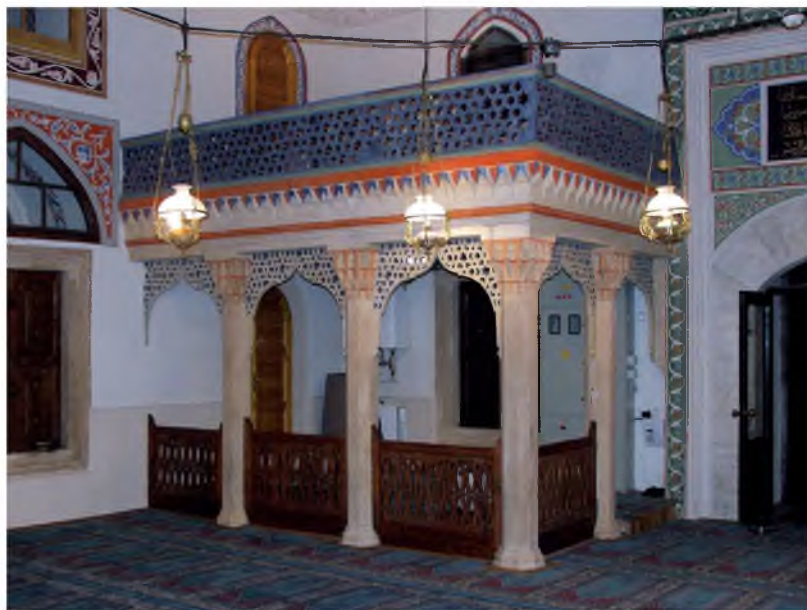
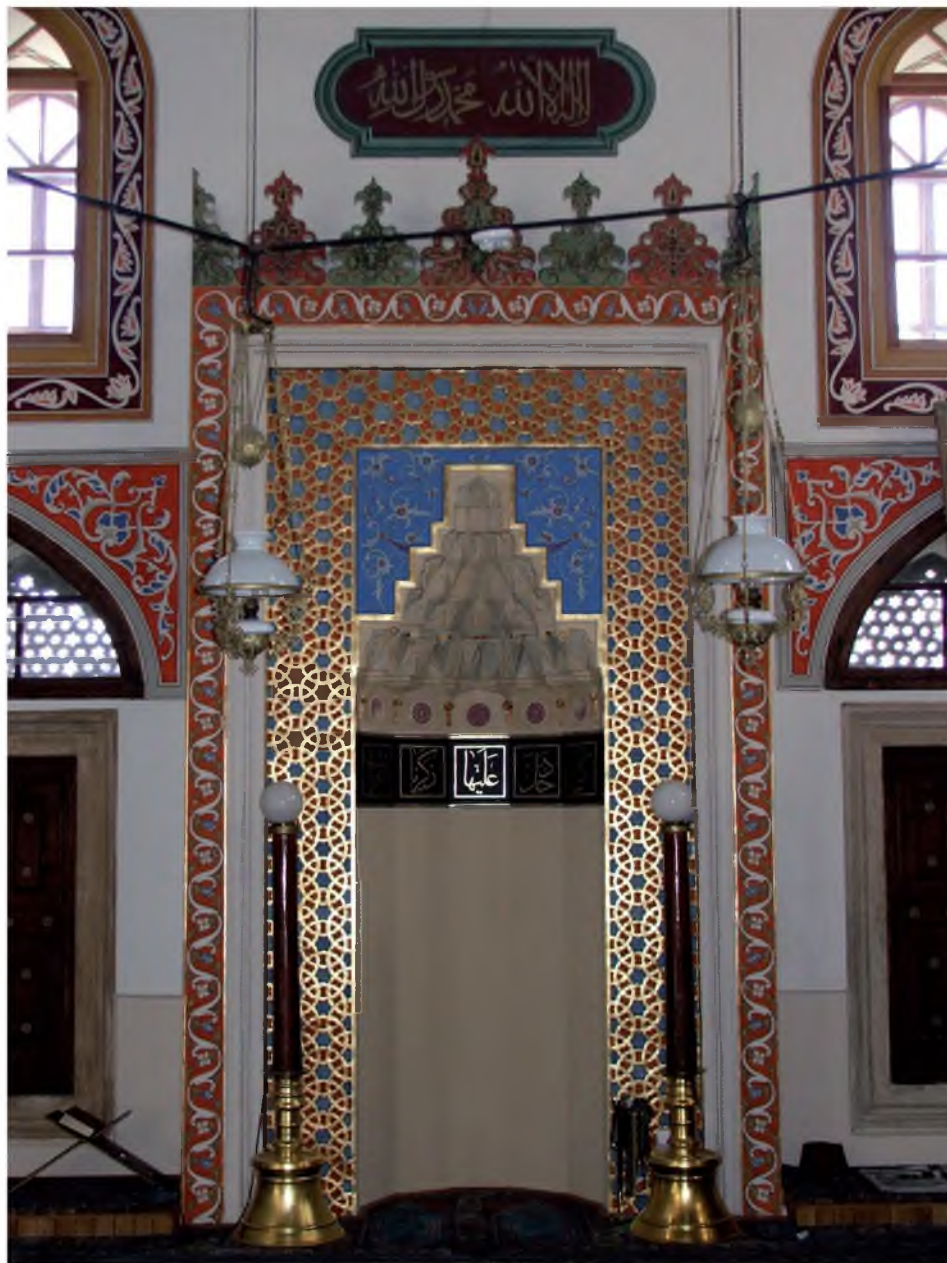
Изведени истраживачки радови на мобилијару – михраб, махвил и мимбер (сл. 7, 8, 9) ентеријера џамије дали су прилично добре резултате. Нарочито вриједни резултати постигнути су на мимберу. У даљем конзерваторском поступку извршено је чишћење и уклањање бојених премаза са мимбера и махвила, те су на тај начин дефинисани мотиви сликаних декорација старијег сликаног слоја из отоманског периода који је потом рестауриран.

Слика 7. Мимбер

Слика 8. Махфил

Слика 9. Михраб

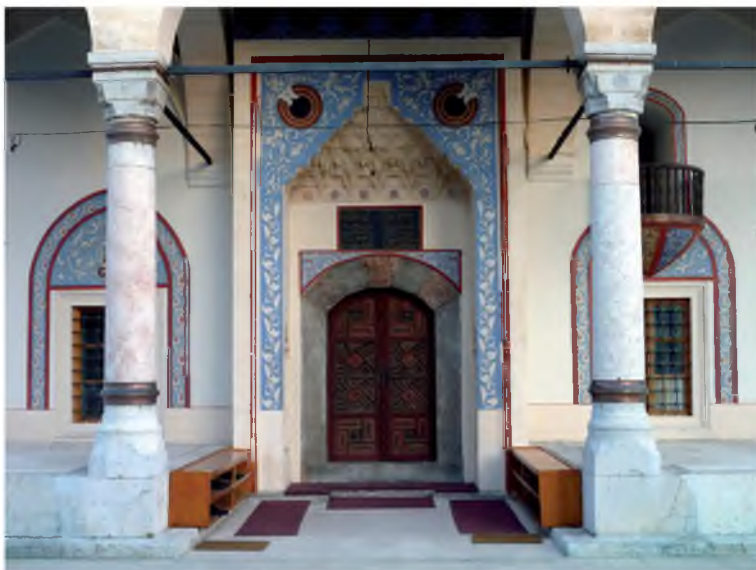
Сондажна истраживања малтерних и бојених површина у тријему била су највише концентрисана на његов централни дио, око портала и куполица. Резултати сондажних истраживања потврдили су постојање старијег сликаног слоја, највише на позицијама „сталактитних украса“ куполног прстена. Овај сликани слој је потврђен на порталу и другим зидним плочама тријема (сл. 10).

Слика 10. Тријем

У конзерваторско-рестаураторском поступку на позицијама тријема, купола до куполног прстена са сталактитима, задржан је постојећи бојени слој из 1888. године (трећи слој), јер сондажна истраживања овдје нису потврдила старији слој. Сликане површине сталактитног прстена централне куполе тријема третиране су на следећи начин: уклоњене су све бојене интервенције после 1888. године укључујући и последињи трећи слој. Откривени други сликани слој третиран је на одговарајући начин, односно рестауриран и презентирају. Сликане декорације из сферних углова су сачуване (постојећи бојени слој), а левхе, које се налазе у централном дијелу композиције, пренесене су са картона на малтер. Са површина портала уклоњене су све накнадне интервенције после 1888. године (ретуши). Зидне површине тријема (лијево и десно од централног дијела) посједују доста интервенција новијег

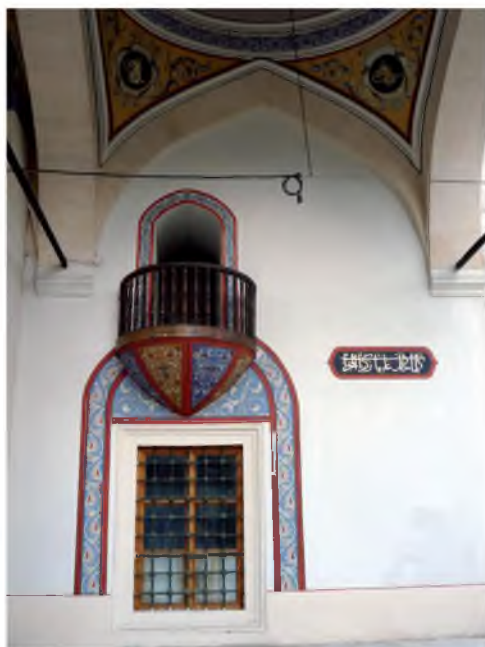
датума. То је разумљиво јер су јако изложене атмосферилујима. Из наведених разлога на тим позицијама сликарство је изведено у фреско техници, која је много отпорнија на вањске факторе (сл. 11).

Слика 11. Предњи равни дио зида

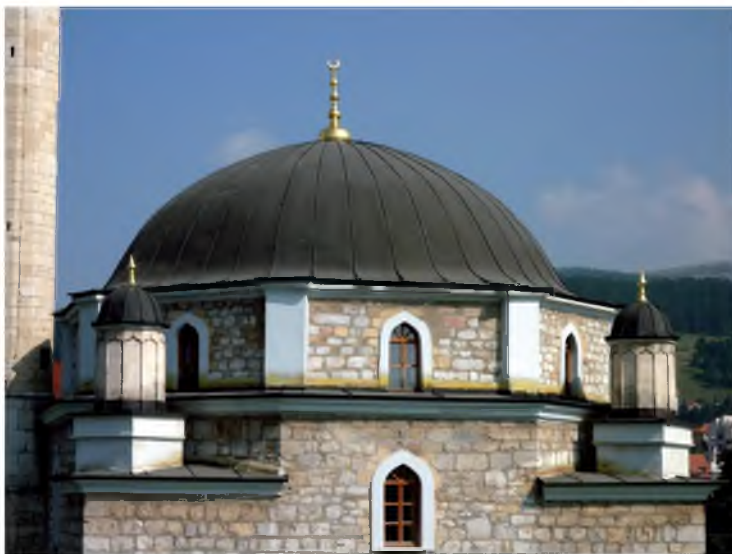
Слика 12. Купола са слијепим куполицама

Извршено је препокривање централне куполе и куполица тријема новим бакарним лимом по посебним детаљима, а све са циљем да се начин покривања у што већој мјери приближи оригиналном покривању објекта (сл. 12).

Пукотине су затворене кречним малтером, уз надзор сликара-рестауратора (како не би дошло до оштећења сликаних декорација у ентеријеру). Након што је завршен процес утврђивања, односно везивања малтера у пукотинама, приступило се извођењу радова на изради подлоге за покривање куполе и куполица бакарним лимом. Иста подлога је изведена и на увалама између куполица тријема.

Преко наведене испердашене површине кречног малтера положен је слој малтера од глине. Ради бољег међусобног повезивања потребно је било додати сјецкану сламу, која има функцију „армирања“ малтера. Дебљина слоја износила је 5 cm са глачањем горње површине (нарочито на куполицама), до потпуно заравњене површине на коју се полагао лим. Лим који је коришћен за покривање куполе је бакарни, дебљине 0,8 mm. Величина плоча, начин кројења, а посебно извођење вертикалних и хоризонталних спојева, пажљиво су одмерени и изведени. Захтијеван је претходни снимак *in situ* уз узимање свих потребних мјера, уз сталну контролу.

Посебно је било битно извођење окапнице, чија је основа кламфа са косим „носом“, како би се атмосферска вода одбацивала од лица зидова. Сви ексери и подвезице коришћени за покривање куполе су од бакра. Забрањено је користити друге материјале, а посебно цинк и поцинковане елементе, како би се избјегла појава галванизације.

Купола је завршена алемом израђеним од бакарног лима дебљине 1 mm. Алем је израђен у кујунцијској радионици, калаисан.

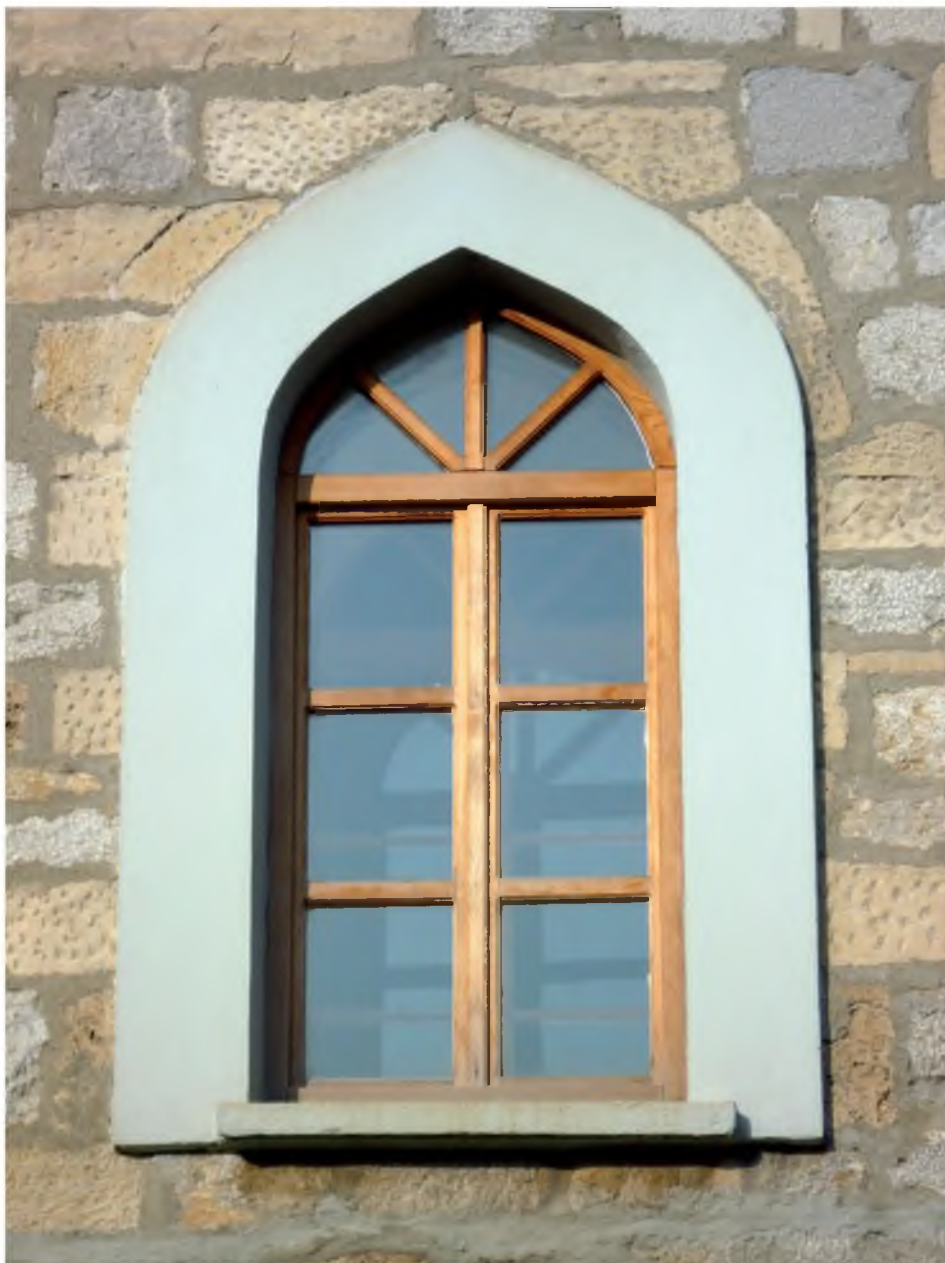
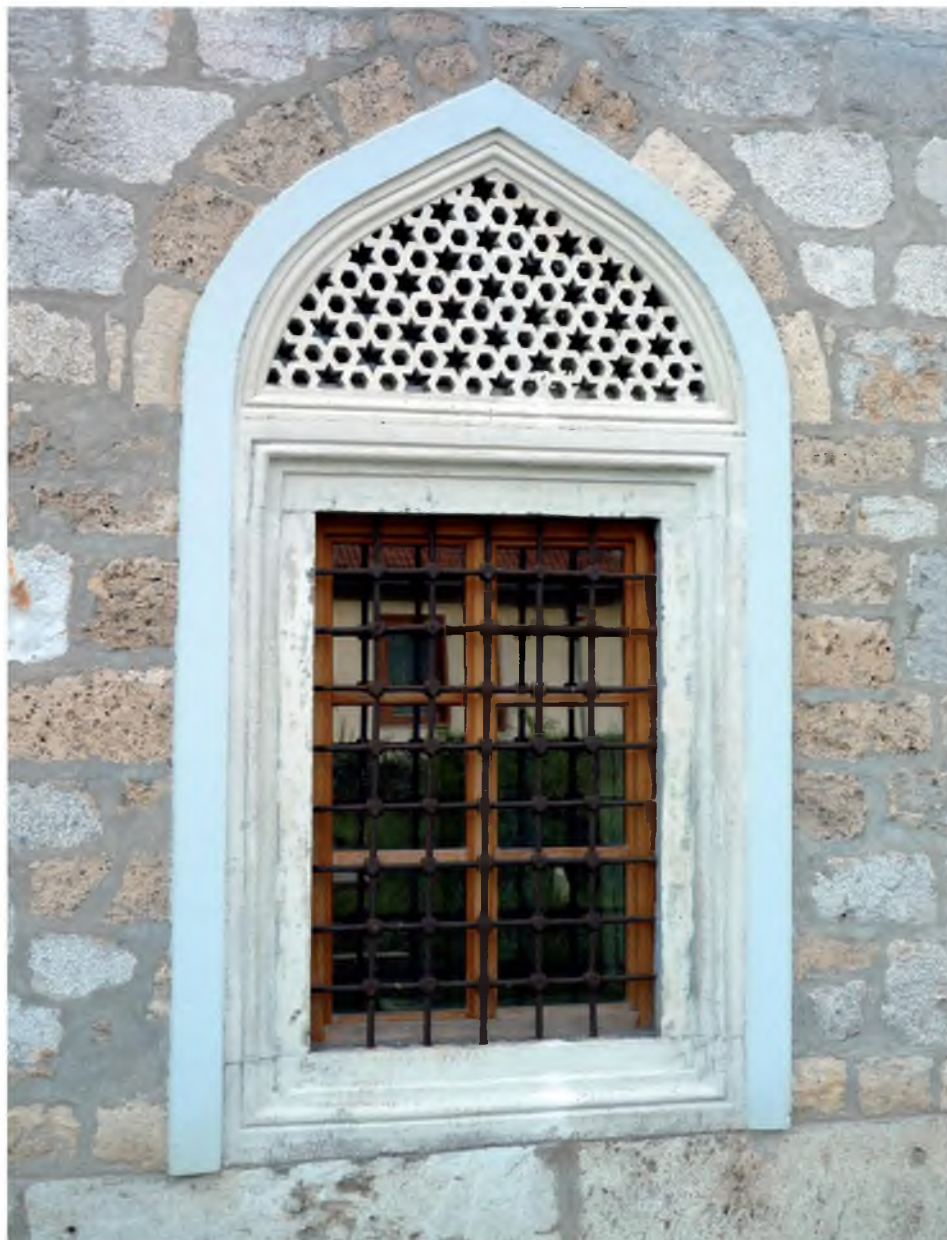
Слика 13. Прозор са осликаним дијелом изнад

Слика 14. Прозор, горњи ред

Слика 15. Прозор, доњи ред

Прозори су једноструки двокрилни од црног бора исушеног до максималног коефицијента влажности од 8%, а све према посебним нацртима.

Прозорска крила издијелена су по вертикали на по три квадратна растерна поља. Окови су жељезни, остакљени стаклом дебљине 4 mm (сл. 13, 14, 15).

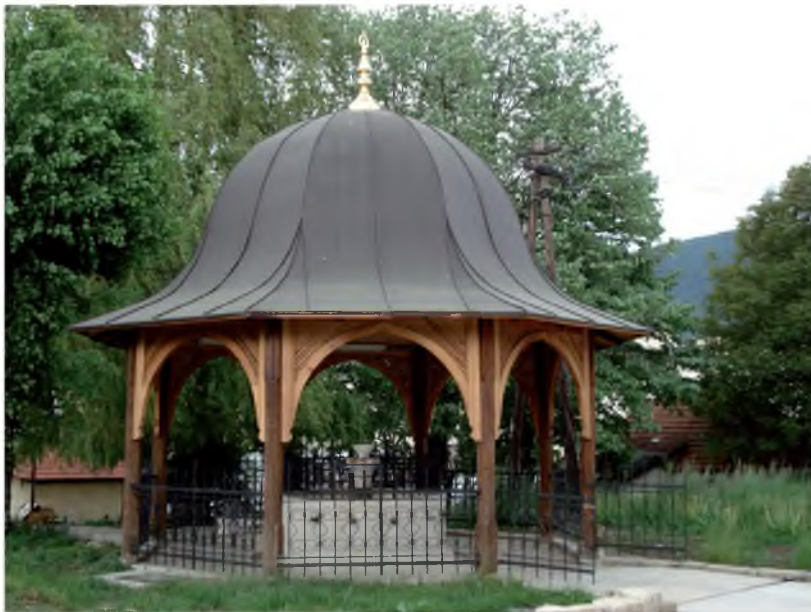
Слика 16. Шадрван

Пројектом је предвиђено да се након извршене демонтаже кровног покривача и осталих дотрајалих елемената приступи рестаураторским радовима шадрвана (сл.16). Поједине дотрајале или оштећене елементе дрвене кровне конструкције било је потребно замијенити новим. Израда нових елемената извршена је по узору на старе, од здраве борове грађе прве класе. Након измјене појединих елемената дрвене кровне конструкције, приступило се покивању крова даском, на коју је полажена љепенка – терпапир. Затим се приступило изради дрвених рамова – оквира са испуном (мушебком) од летвица, постављених под углом од 45 степени. Рамови су израђени од борове грађе прве класе, а постављени су на врхове, између два стуба. Сви камени дијелови шадрвана (централна фонтана) су рестаурирани и конзервирани (сл. 17).

Такође је извршена и замијена поплочања од камених плоча пода шадрвана, по узору на постојеће. Камене плоче нивелисане су и положене у набијену мљевено-шљунчану подлогу, а фуге заливане цементним млијеком.

Ниска ограда шадрвана са двокрилном капијом замијењена је новом која је израђена од црног кованог жељеза, по узору на оригиналну. Ограда је причвршћена на камени сокл и на дрвене стубове. Умјесто постојеће металне куполасте ситноплетене мреже, израђена је ограда око чесме (фонтане) шадрвана од црног кованог жељеза која је причвршћена за камени зид фонтане.

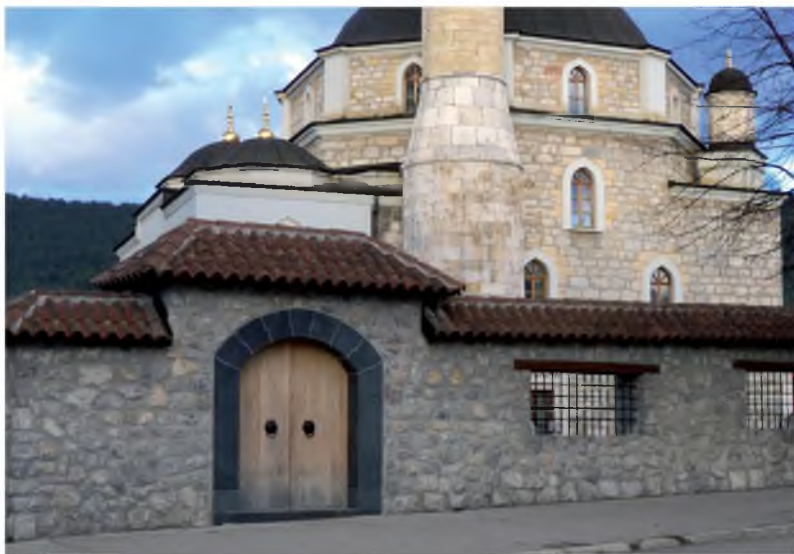
Слика 18. Зид, улазна партија

Израда ограде – зида од камена изведена је на дужини од 98 m, око харема џамије по узору на некадашњу оригиналну зидану ограду (сл. 18). Зидање каменог зида са два лица је изведено од локалног камена, обликом и колоритом сличном камену на сахат кули. Дебљина зида је 63 cm. Двокрилна улазна лучна капијска врата су од чамове грађе са испуном од даске дебљине 3 cm, обрађена и хоблана (сл. 19). Веза уклада и испуне остварена је кованим ексерима са неправилном кружном главом, који су заштићени двоструким премазом изгорелог машинског уља. Демири у отворима

дворишног зида биће израђени од кованог жељеза Ø20 са пољима како је то представљено у нацртима. Демире је прије уградње потребно двапут премазати изгорелим машинским уљем.
